Kein Zahn ist wie der andere

Tunnelkaries – ein Fallbericht

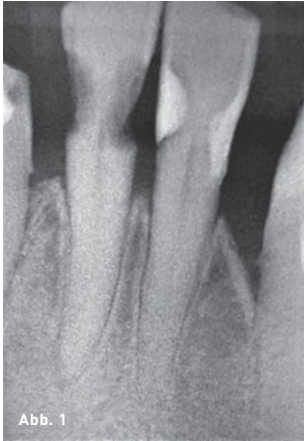
Eine Patientin mit sowohl mesialer als auch distaler Approximalkaries an Zahn 41 stellte sich in der Klinik vor (Abb. 1). Der Zahn war perkussionspositiv und reagierte negativ auf den Sensibilitätstest. Mithilfe der röntgenologischen Befundung ließ sich auf eine infizierte Nekrose schließen. Zunächst wurde unter relativer Trockenlegung die Karies entfernt. Dabei wurde eine Tunnelierung in disto-mesialer Richtung erzeugt. Da die WKB noch bevorstand, konnte die Kavität nicht direkt verschlossen werden, denn das Auffinden des Kanaleingangs wäre dann sehr schwierig geworden. Deshalb wurde auch die Trepanation unter relativer Trockenlegung durchgeführt und dann ein Gutta-perchastift in den Kanal als Stopp eingesetzt, sodass dieser nicht unnötigerweise mit Adhäsiv oder Komposit verunreinigt wurde (Abb. 2).

- Abb. 1** Ausgangsröntgenbild: Karies mesial und distal sowie apikale Aufhellung.
- Abb. 2** Verblockung des Kanals mit einem Guttaperchastift.
- Abb. 3** Intraorale Aufnahme von Zahn 41 nach Legen der Aufbaufüllung: med. Einlage mit Calciumhydroxid und provisorischem Verschluss der Trepanationsöffnung mit Cavit (Fa. 3M ESPE, Seefeld).
- Abb. 4** Masterpointaufnahme auf Arbeitslänge.
- Abb. 5** Kontrollaufnahme: Wurzelfüllung auf Arbeitslänge, randdicht und blasenfrei.
